# PHILIPS

## DOCUMENTATION DE SERVICE

### MOTEUR TYPE 2304 ET HAUT-PARLEUR TYPE 2021

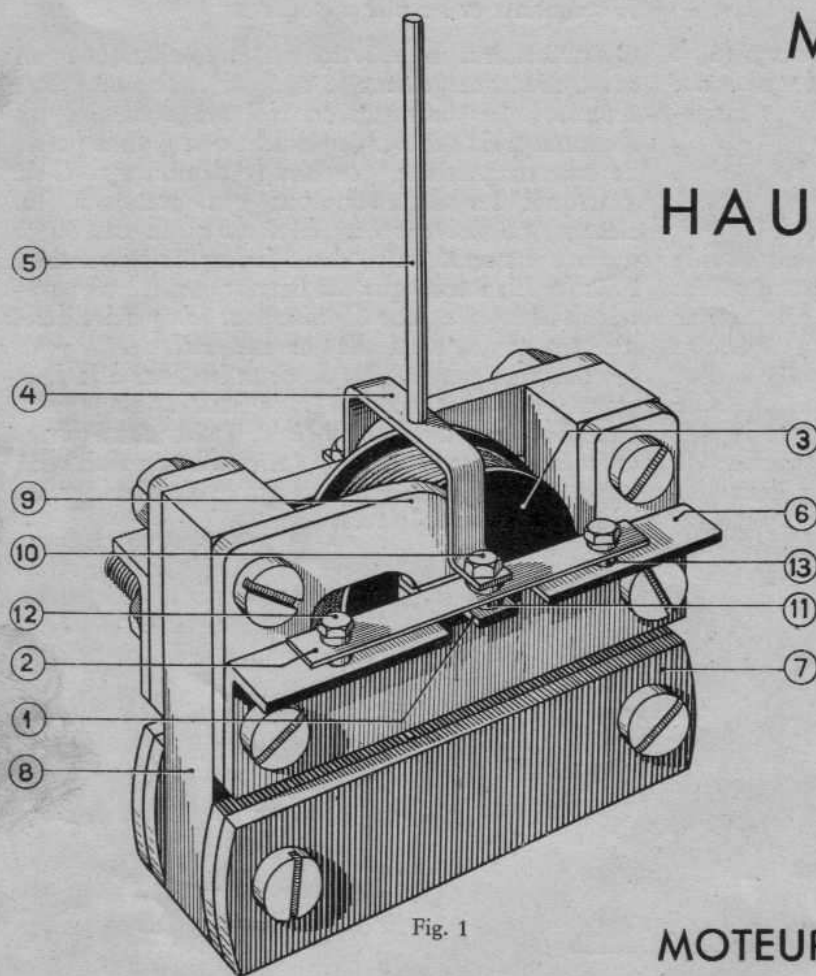
Fig. 1

4 Barrettes magnétiques (7) sont serrées à 2 barres en fer doux (8), qui à leur tour supportent chacune 2 pièces polaires (9). Celles-ci sont formées de telle façon que l'induit (1) se trouve à chacune des extrémités entre un pôle nord et un pôle sud.

Il est fixé aux deux extrémités par un ressort à lames (2). Les vibrations de l'induit, qui se produisent quand un courant alternatif passe dans la bobine (3), sont transmises à un cône à l'aide de l'étrier (4) et de la tige (5).

Pour le remplacement de l'étrier ou de l'induit, dévisser les 2 boulons (10). Prendre soin au remontage que les anneaux de distance (11) restent dans leur position, c'est à dire avec le côté concave vers le ressort à lames.

Ces ressorts sont fixés aux pièces de serrage (6) à l'aide de boulons hexagonaux (12) entre des anneaux de distance (13) et peuvent être échangés facilement après démontage de l'étrier.

Si le remontage du moteur est traité soigneusement, l'induit reprendra en général sa propre place dans l'entrefer après la réparation, c'est à dire 0.3 mm éloigné de chacune des pièces polaires.

S'il est nécessaire de le centrer à nouveau, on procédera comme suit: Dévisser de quelques tours les deux boulons, qui fixent les pièces de serrage (6), placer un gabarit de centrage de 0.3 mm (peut être livré par Philips) dans l'entrefer inférieur et serrer l'induit fortement sur le gabarit. Les ressorts tirent les pièces de serrage à leur place exacte, visser ensuite ces dernières. Quelques petits coups d'un marteau en cuivre peuvent encore finir la mise en place des pièces de serrage après quoi les boulons peuvent être définitivement serrés.

**Ne détachez jamais plus de deux boulons à la fois;** sinon les pièces polaires sont attirées l'une vers l'autre et il est difficile de régler à nouveau l'espace entre ces pièces (2.5 mm) sans outillage spécial. En outre il n'est jamais indispensable de dévisser les deux boulons supérieurs.

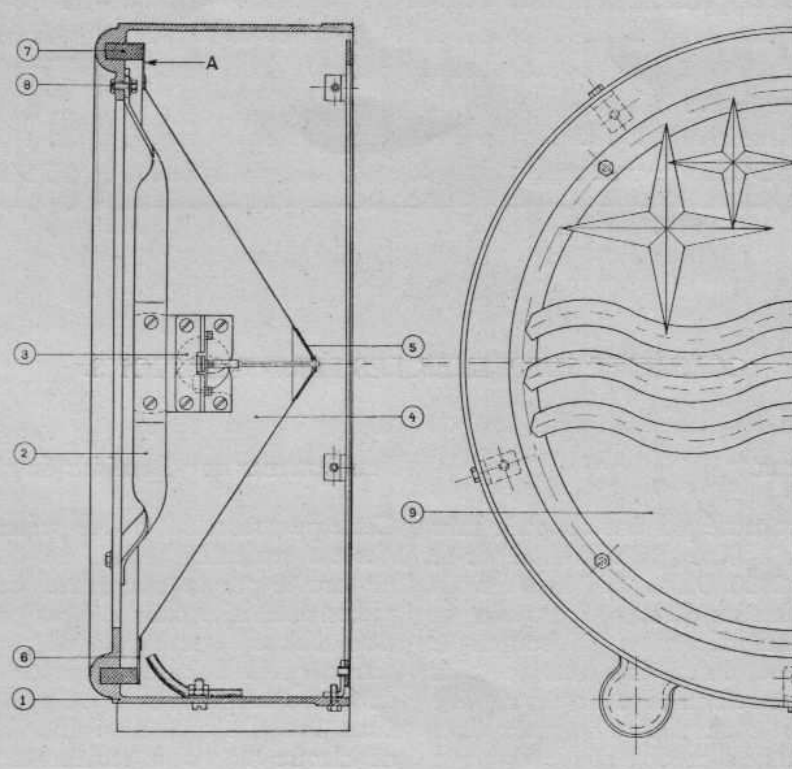
Fig. 2

Le moteur 2304 a été employé dans le haut-parleur type 2021, dont la fig. 2 donne une section et un aspect frontal. Le moteur est suspendu dans la boîte en Philite à l'aide de deux étriers (2). Le bord du cône est collé sur une bande en feutre (7) et la tige est soudée dans le sommet du cône qui est renforcé par deux petits cônes métalliques (5).
